Thema Korrosion

ROSTFRUST

statt Reiselust

Viele gebrauchte Wohnmobile leiden unter schlechter Rostvorsorge. Wir zeigen **typische Schwachstellen** und **Maßnahmen** gegen Rost

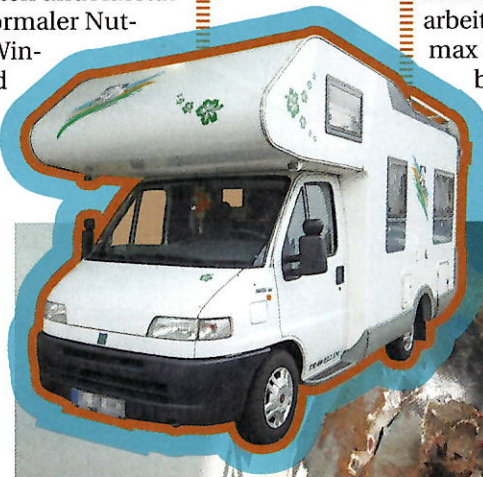
FIAT DUCATO, Baujahr 1998

Große Durchrostungen im Schwellerbereich der Kabine auf der linken Seite

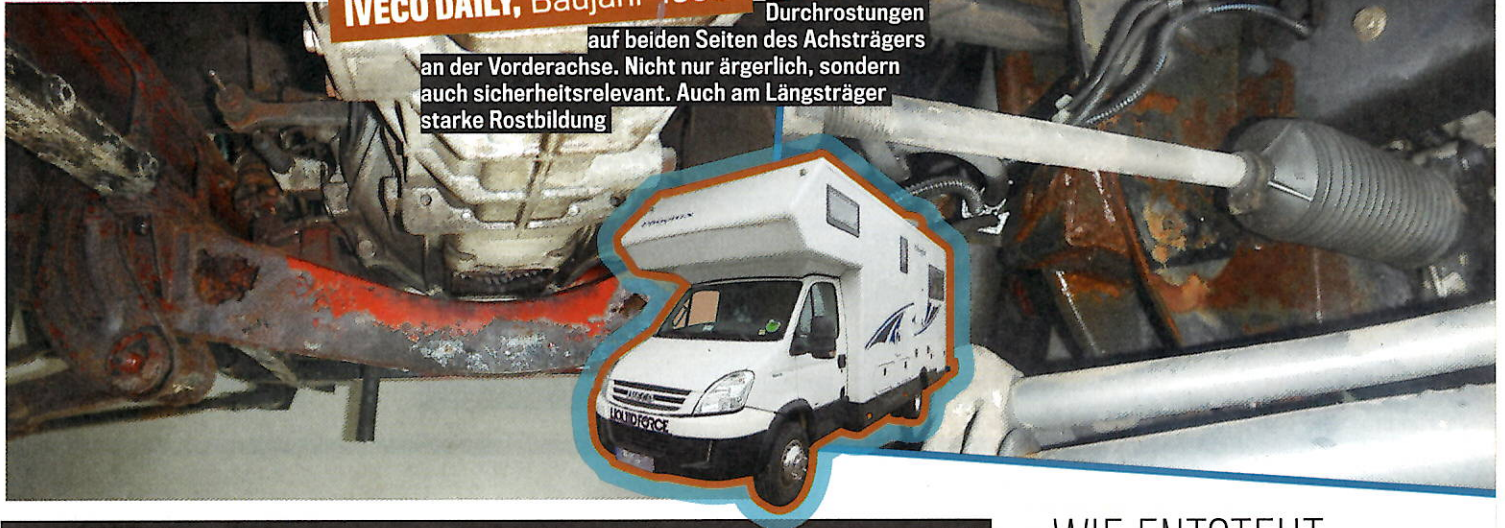
IVECO DAILY, Baujahr 1998

Durchrostungen auf beiden Seiten des Achsträgers an der Vorderachse. Nicht nur ärgerlich, sondern auch sicherheitsrelevant. Auch am Längsträger starke Rostbildung

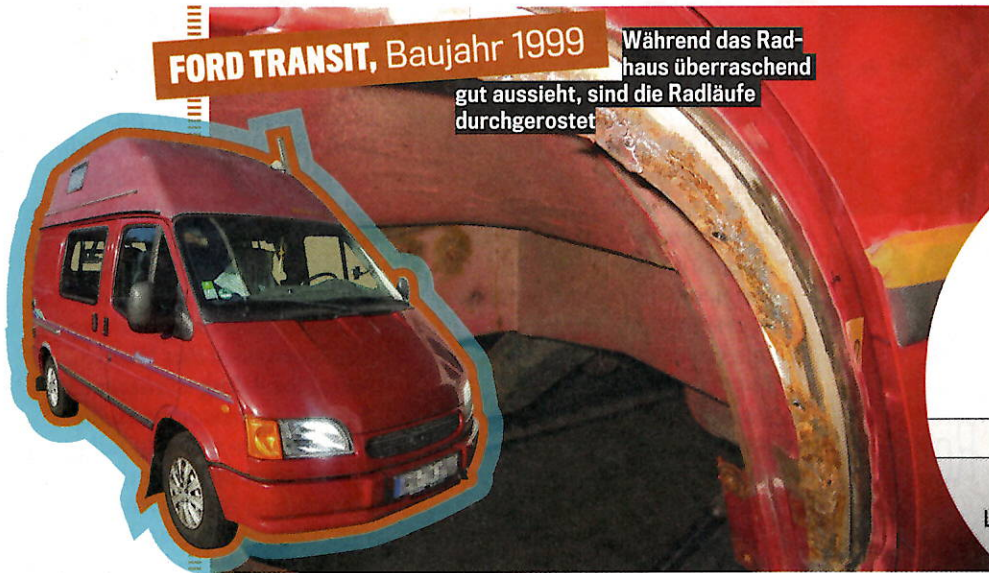
FORD TRANSIT, Baujahr 1999

Während das Radhaus überraschend gut aussieht, sind die Radläufe durchgerostet

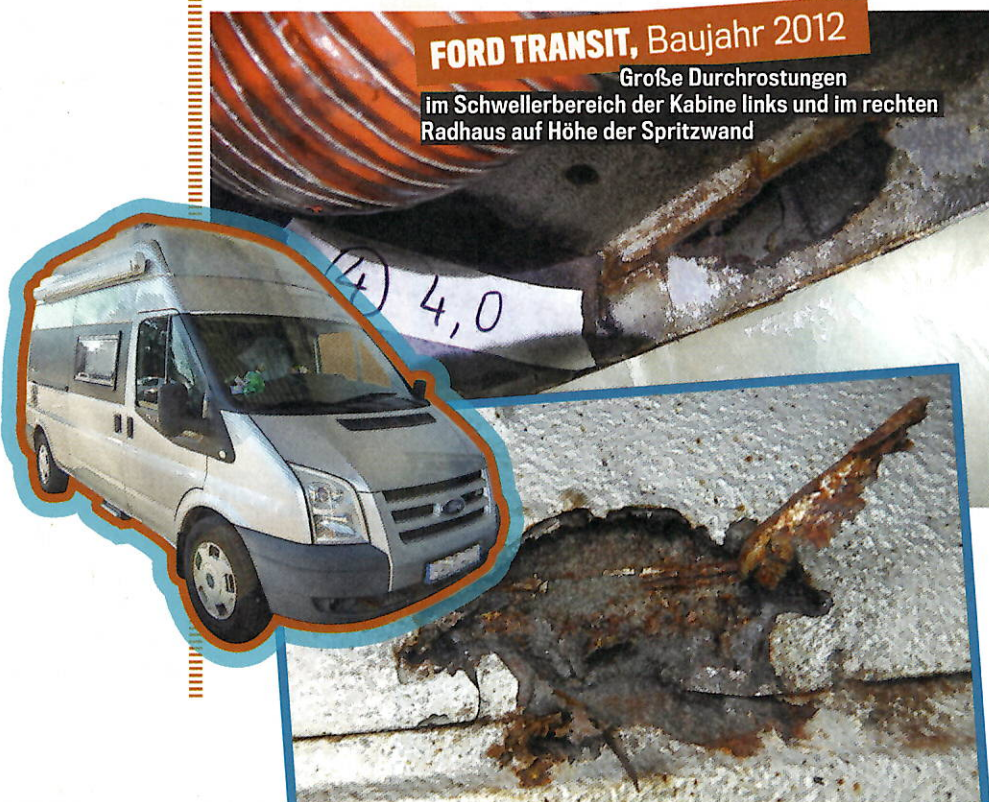
FORD TRANSIT, Baujahr 2012

Große Durchrostungen im Schwellerbereich der Kabine links und im rechten Radhaus auf Höhe der Spritzwand

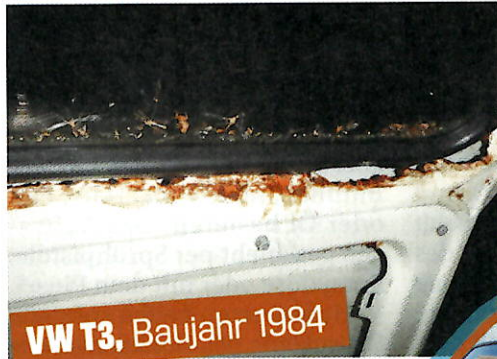
VW T3, Baujahr 1984

Durchrostungen am Rahmen der Seitenscheiben und im Bereich des Schwellers. Weitere typische Schwachstellen des T3 sind die Gurtaufnahme am Radkasten, die Einstiegsbleche und das Blech hinter der vorderen Stoßstange

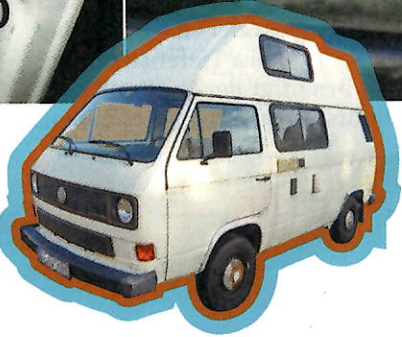
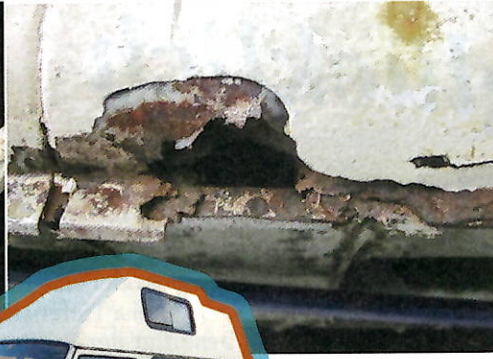
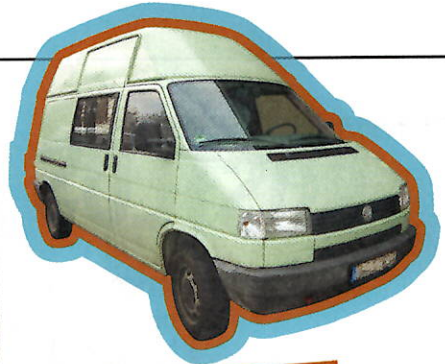
VW T4, Baujahr 1994

Kein Einzelfall: Schaum im Schweller unter der Beifahrertür hat ganz offensichtlich Feuchtigkeit gebunden und Rost verursacht

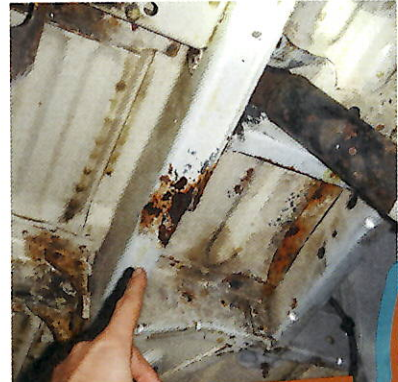
VW T5, Baujahr 2006

Rost am Längsträger und an diversen Verschraubungen sowie am Achsschenkel hinten links

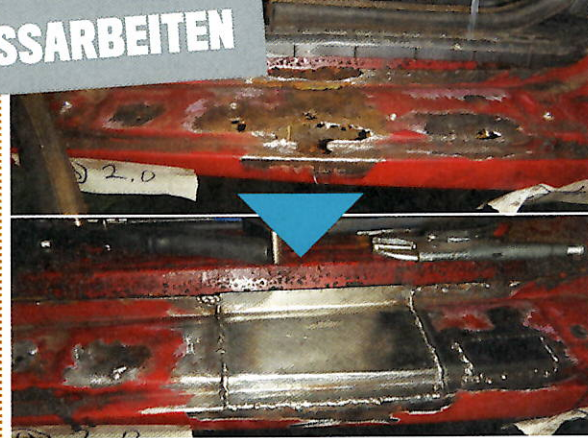
Durchrostung am Einstiegsblech eines Ford Transit.
Zeitaufwand: etwa sechs Stunden

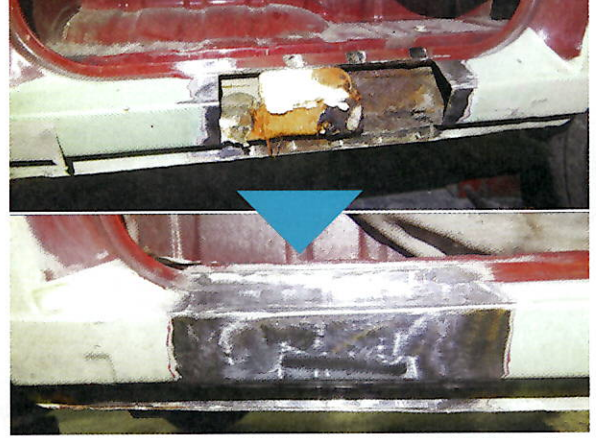
Rost am Schweller eines VW T4 durch Schaum im Schweller.
Zeitaufwand: etwa acht Stunden

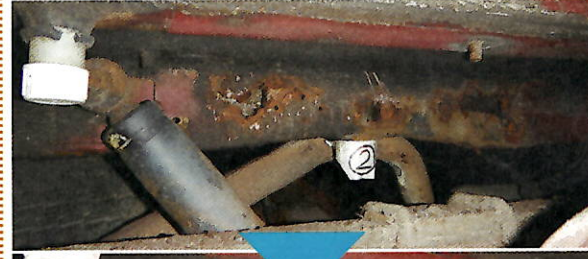
Längsträger eines Ford Transit mit schweren Rostschäden.
Zeitaufwand: etwa zehn Stunden

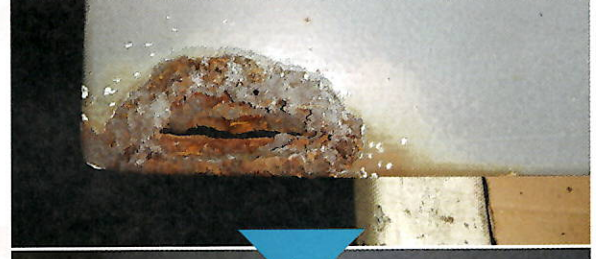
Rost an der Schiebetür eines Mercedes Sprinter.
Zeitaufwand: vier bis sechs Stunden
