# ICE AGE TEIL 2

Nachdem wir unseren Projekt-L200 in der letzten Ausgabe von Rost und Dreck befreit haben, zeigen wir Ihnen jetzt die perfekte Nachbehandlung des Unterbodens. TimeMAX-Profi Gerd Cordes geht mit zur Hand.

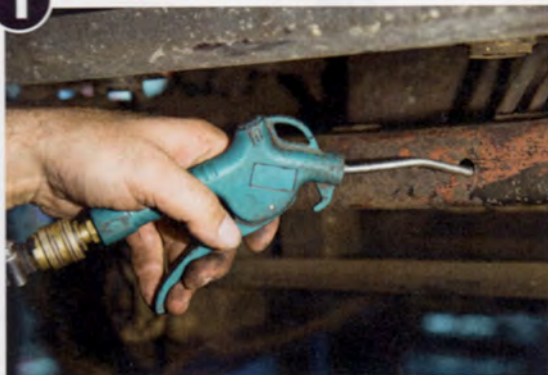
Hohlräume säubern: Mittels Druckluft werden zuerst alle Hohlräume (hauptsächlich am Rahmen) ausgeblasen, damit loser Dreck, Sand und Rostpartikel so gut wie möglich entfernt werden.

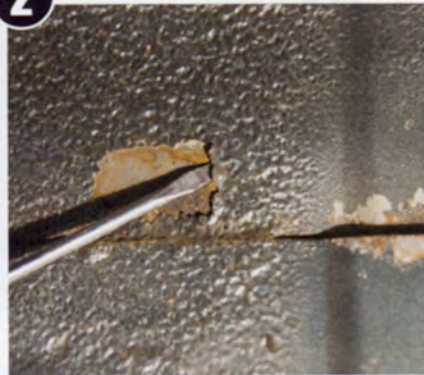
Abgeblättert: Loser und bröckelnder Lack und Steinschlagschutz müssen dringend entfernt werden, damit keine Lufteinschlüsse zurückbleiben.

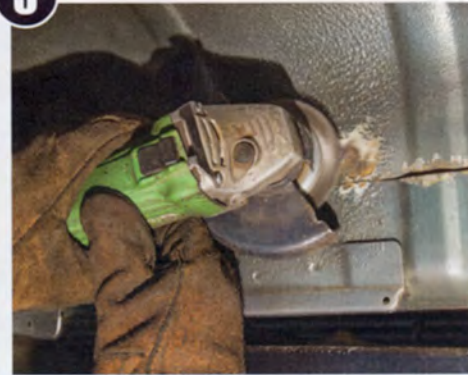
Fürs grobe Säubern: Der Trennschleifer sorgt für die professionelle Entfernung eventueller Rückstände – wenn möglich bis aufs blanke Blech!

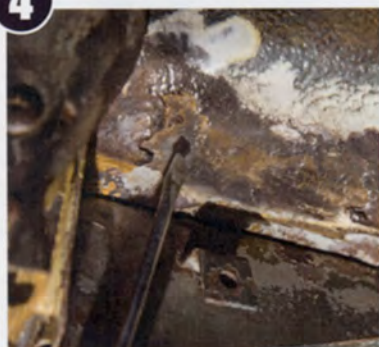
Schmerzgrenze: Hier ist bereits die erste Blechschicht weggerostet, kein Problem. Durchrostungen müssen geschweißt werden!

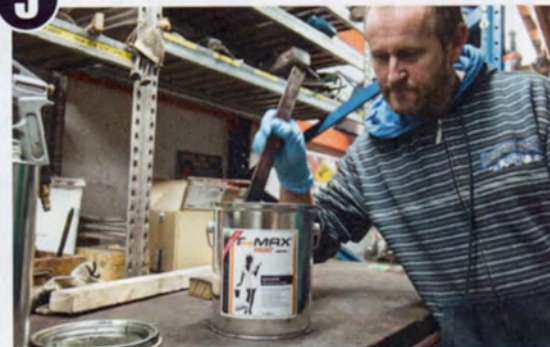
Rühr dir was: Die erste Schicht soll punktuell aufgetragen werden (auf blankes Metall und Restrost), zuvor steht jedoch ausgiebige „Rührarbeit“ auf dem Programm.

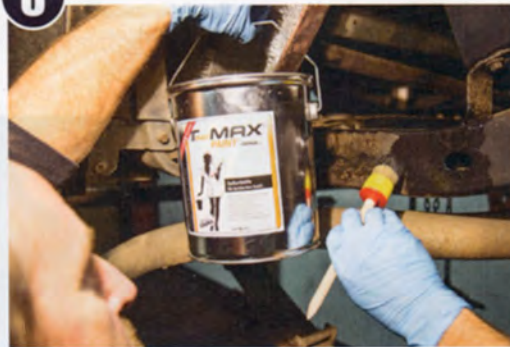
Erster Anstrich: Mit Paint Repair werden alle gesäuberten Roststellen gestrichen. Wichtig: Die Farbe wird mit dem Pinsel ins Metall „eingerieben“, das erhöht die Haftung.

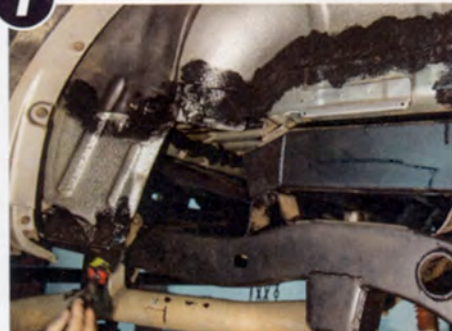
Versteckte Roststelle: Speziell in den Falzen überlappender Bleche muss Paint-Repair richtig „satt“ eingearbeitet werden.

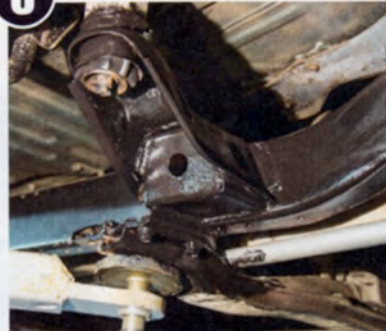
Volles Programm: Aufgrund des desolaten Zustandes unseres Patienten gab's in manchen Teilbereichen einen Vollerstrich.

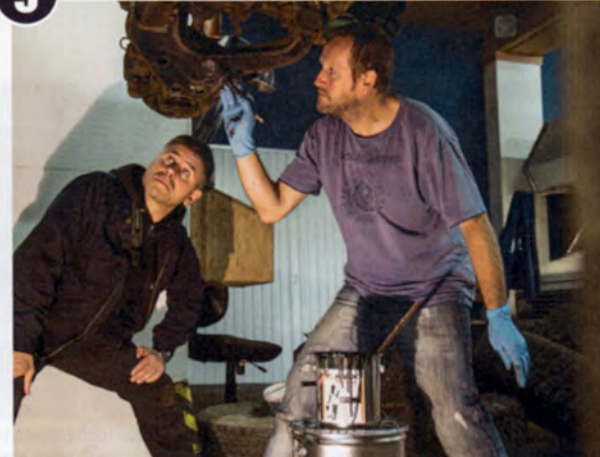
Genauere Kontrolle: TimeMax-Chef Gerd Cordes schaut uns genau auf die Finger und findet jede noch so versteckte Roststelle am Fahrgestell des Mitsubishi L200. Cordes ist Oldtimer-Liebhaber durch und durch.

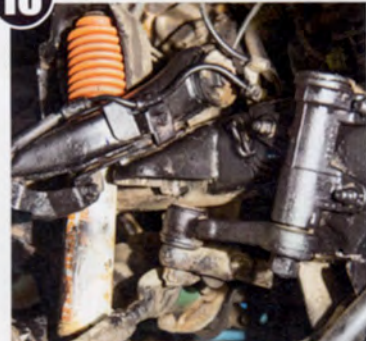
Mehr ist im Notfall besser: Kollege Fischer schlägt mit der schwarzen Farbe an fast allen Bauteilen zu – mehr hält mehr!

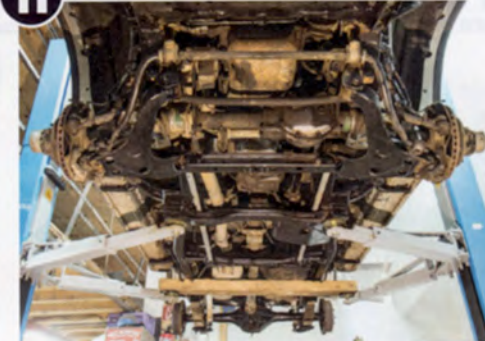
Sieht schon besser aus: Nach 3 Stunden ausgiebiger Farbbehandlung ist der Mitsubishi L200 an den neuralgischen Stellen fürs Erste fast wieder perfekt geschützt.

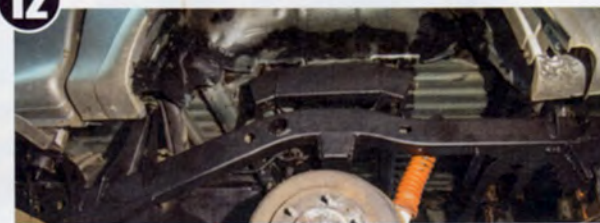
Alles schwarz – alles gut? Bei Weitem nicht. Die Paint-Repair-Aktion war lediglich der erste Schritt einer langen Behandlungsphase, um dem Rost für die nächsten Jahre den Kampf anzusagen!

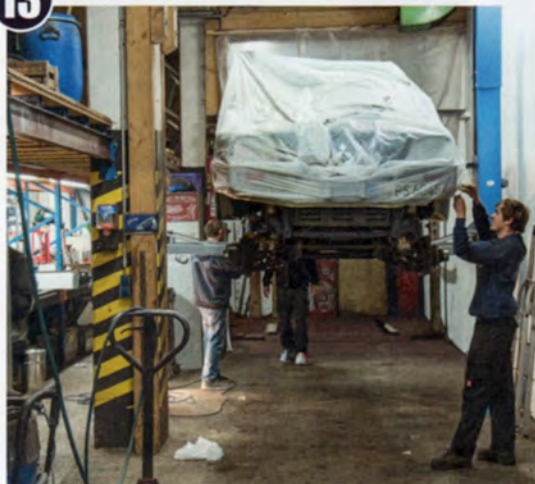
Abgedeckt: Bevor wir mit dem zweiten Arbeitsschritt – dem Lackieren – beginnen können, wird abgeklebt.

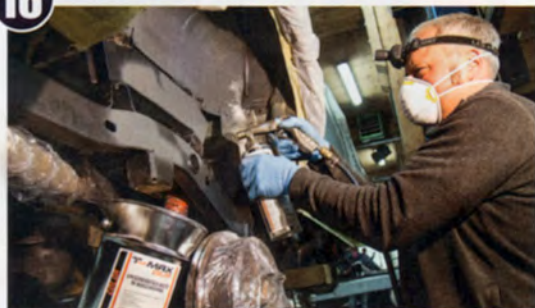
Kontrastmittel: Die erste Schicht Unterbodenschutz wird farblich abweichend zum Originalton lackiert (in grau).

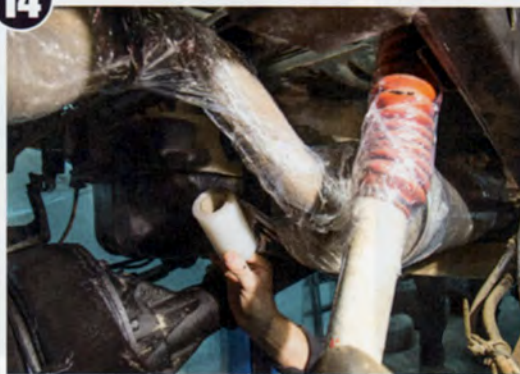
Ausgespart: Speziell Auspuff und Stoßdämpfer werden sehr sorgsam mit Folie verpackt – am besten gehts mit Stretchfolie.

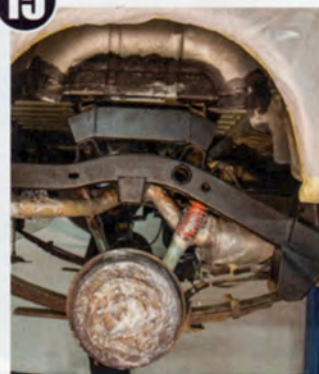
Achtung Bremse: Die komplette Bremsanlage (vorn/hinten) muss ebenfalls sauber verpackt werden.

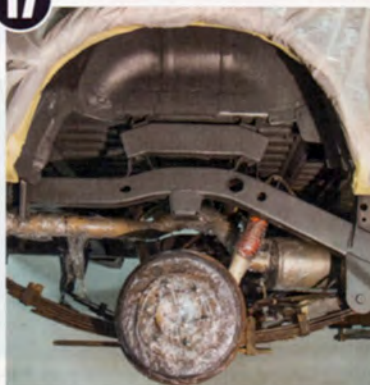
Macht doch was her: So sieht das malträtierte hintere Radhaus nach dem ersten Auftrag des Unterbodenschutzes aus – fast wie neu.

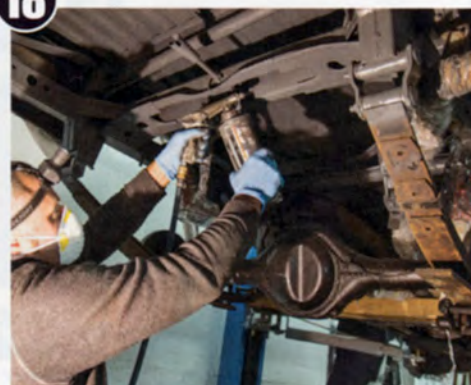
Ecken und Kanten: Hierauf muss bei der Behandlung besonderer Wert gelegt werden – versteckte Partien müssen so gut wie möglich ausgespritzt werden.

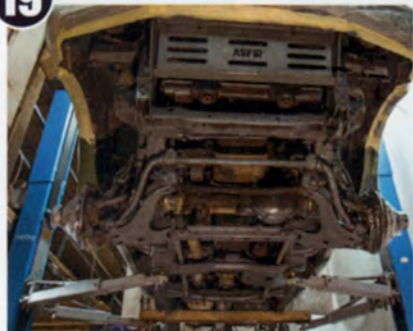
Eile mit Weile: Noch ist die erste Farbschicht frisch und glänzend, bis zum zweiten Farbauftrag müssen mindestens 2 Stunden vergehen.

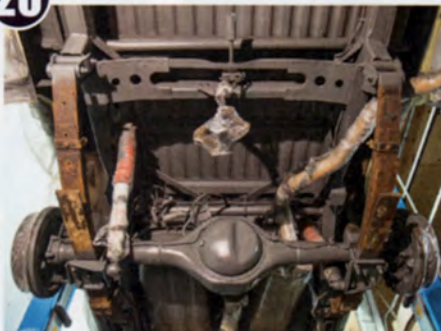
Trockenphase abgeschlossen. Die Blattfederpakete zu lackieren, wäre sinnlos, weil diese ständiger Reibung und Bewegung ausgesetzt sind!

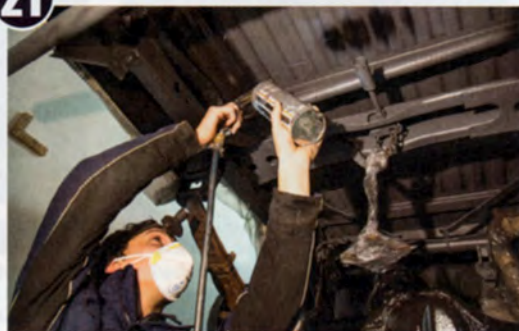
Gleiches Mittel, andere Farbe. Im zweiten Gang wird mit schwarzem Unterbodenschutz gespritzt, unbehandelte Stellen werden dank Grau-Schwarz-Kontrast schnell entdeckt.

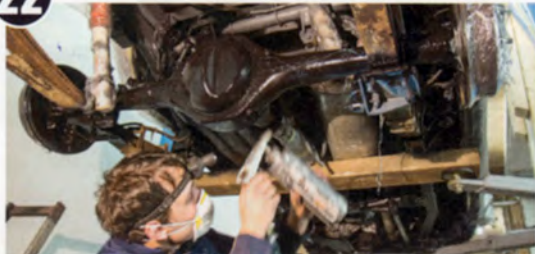
Um die Ecke: Gerade beim 4x4 ist – aufgrund des zerklüfteten Unterbodens/Leiterrahmens – beim Lackieren ein wenig Geschick gefragt, damit auch wirklich alle Partien Lack bekommen.

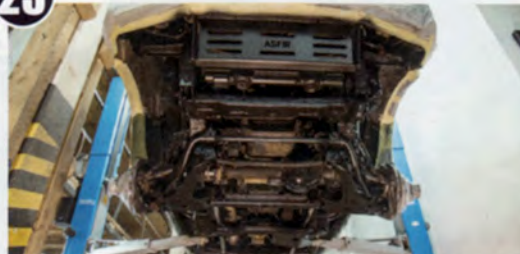
Fertig und getrocknet: Der Unterboden unseres L200 erscheint in neuem Glanz. Warum Schwarz? Schwarz ist original, basta. Wer's gerne bunt mag, hat 10 Farben zur Auswahl.

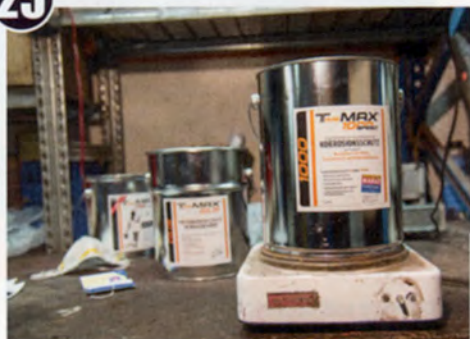
**Hitzewallung:** Damit das Korrosionsschutzfett spritzfähig wird, muss es bis zum Verflüssigen auf einer geeigneten Wärmequelle erhitzt werden.

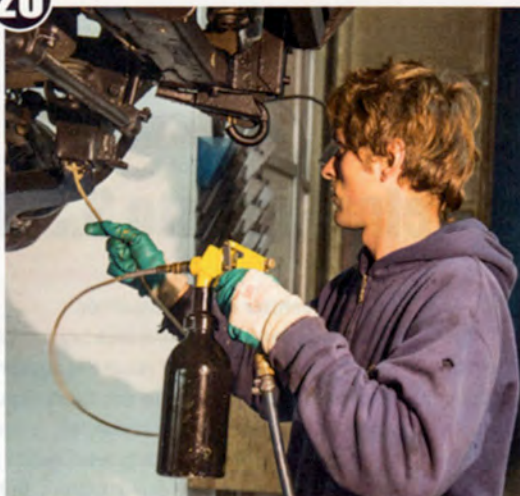
**Der Profi-Tipp:** Bei niedrigen Umgebungstemperaturen verstopft das Sprührohr sehr schnell. Mit der Heißluftpistole erwärmen, dann klappt's auch mit dem Spritzen.

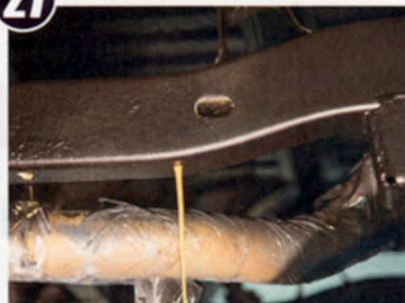
**Fette Nummer:** Die Hohlräume werden so lange mit Fett geflutet, bis es an den Bohrungen herausläuft, erst dann ist die Behandlung perfekt.

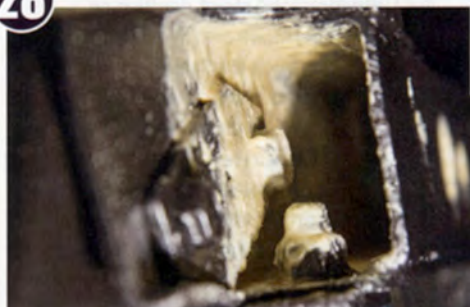
**So muss es sein:** Bereits bei der optischen Kontrolle fallen die gesättigten Hohlräume des Leiterraums auf – perfekter Schutz für die nächsten Jahre garantiert!

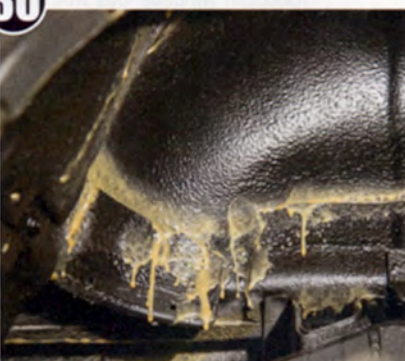
**Abgedichtet:** Zuletzt werden alle Falze zusätzlich mit Korrosionsschutzfett behandelt, um das Eindringen von Wasser und Schmutz zu vermeiden.

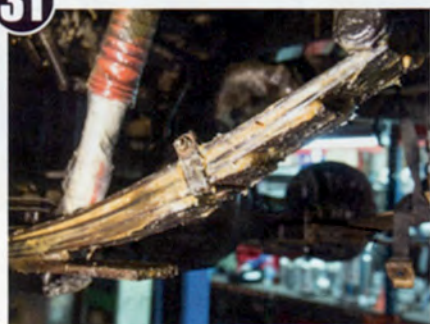
Schließlich gönnen wir unseren Federpaketen mit dem überschüssigen Fett vom Boden eine Kurpackung – wohl bekomms!

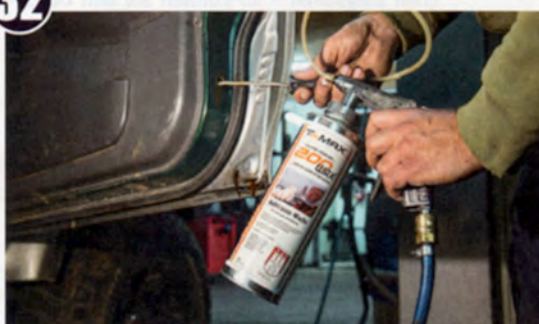
Alle Karosserie-Innenräume werden mit speziellem Hohlraumwachs ausgespritzt. Warum fällt die Wahl auf Wachs? Es ist leichter anzuwenden und es muss nicht erhitzt werden.

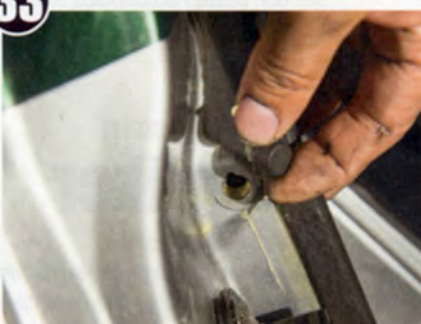
**Dicht machen:** Anschließend müssen alle Verschlussstopfen wieder montiert werden, damit weder Feuchtigkeit noch Schmutz eindringen können.

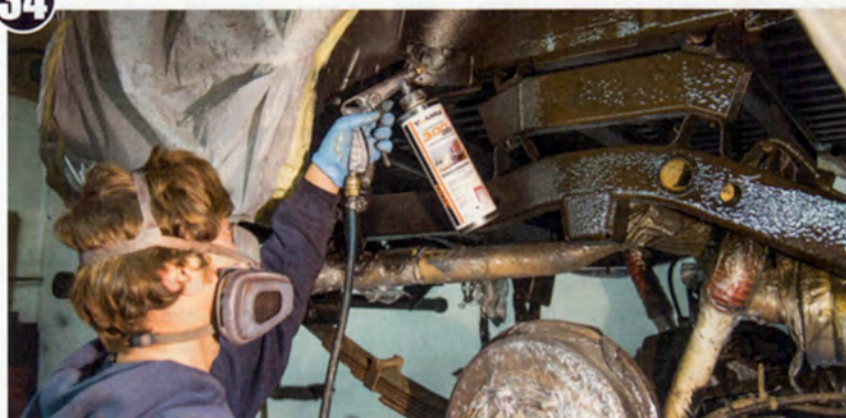
Im finalen Arbeitsschritt wird der komplette Unterboden zusätzlich mit einer schützenden und elastischen Wachsschicht versiegelt. Jetzt ist die perfekte Altersvorsorge erreicht.

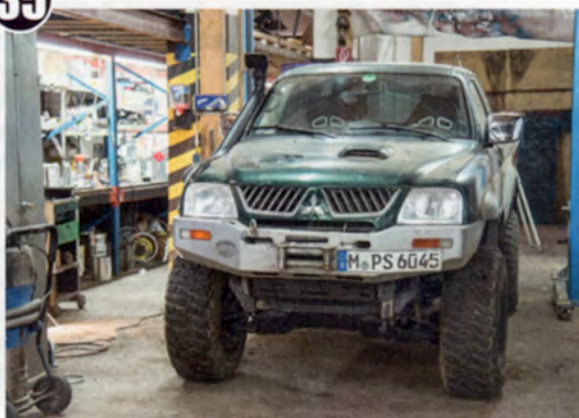
Nachdem dem Mitsubishi L200 eine perfekte Unterbodenbehandlung spendiert wurde, stellt sich die Frage, was man mit der Karosserie anstellen soll – unten hui, oben pfui! Bald mehr darüber.
