# Camper Vans

# T3 dein Rost

Rost setzt dem T3 mächtig zu. CamperVans enttarnt Schwachstellen und gibt Tipps für den perfekten Rostschutz.

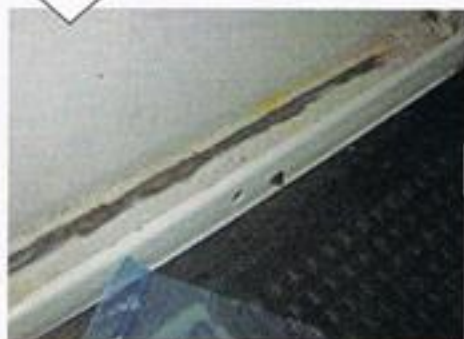
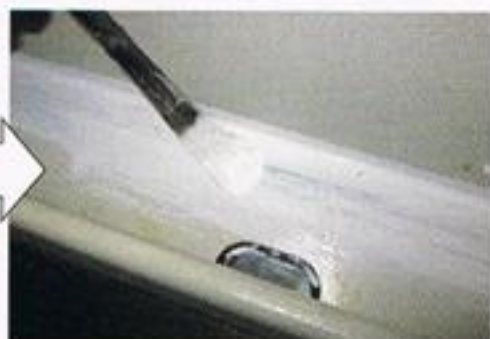
Rückleuchten und Innenverkleidung des T3 sind entfernt – Hohlräume und Falze sind nun gut zugänglich

Mit einer langsam drehenden Zopfbürste hat der Monteur den Rost so gut wie möglich entfernt. Jetzt kann die Reparaturfarbe Timemax Paint Repair direkt aufgespritzt werden. Die Farbe stoppt Rostfraß derart verlässlich, dass sie vom Schiffs-TÜV, dem Germanischen Lloyd, geprüft und zertifiziert wurde.

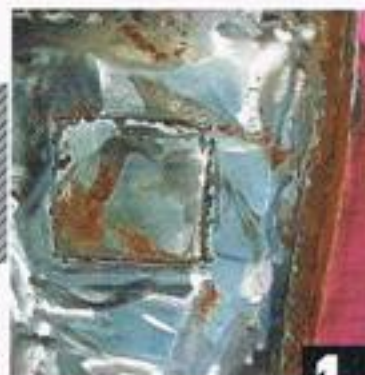
Rostgrad 1

**Charakteristik:** Flugrost sitzt zwar fest auf der Oberfläche, hat sich aber noch nicht tief ins Metall gefressen.

**Maßnahmen:** Abbürsten oder leichtes Abschleifen. Roststopper oder -umwandler können effektiv wirken. Oberfläche abschließend lackieren und versiegeln.

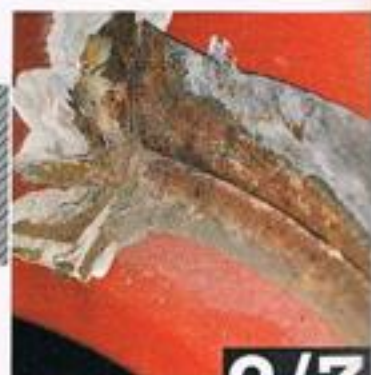
Rostgrad 2/3

**Charakteristik:** Trotz harmloser Optik, der Rost sitzt tief im Blech. Selbst nach dem Abbürsten (silberne Fläche) erkennt man tiefen Porenrost.

**Maßnahmen:** Sandstrahlen mit Mischkorund wäre hier angeraten. Alternativ: Entrosten mit einer langsam rotierenden Drahtbürste oder einer Vlies-Scheibe auf dem Winkelschleifer.

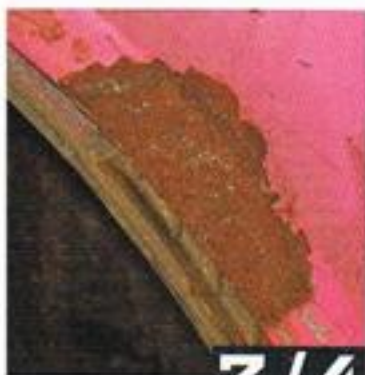
Rostgrad 3/4

**Charakteristik:** Schuppiger Blattrrost bei dem sich lose Schichten schon mit dem Schraubendreher entfernen lassen. Der Rost drückt den Lack an den Rändern hoch, erste Durchrostungen sind zu erkennen.

**Maßnahmen:** Das Blech ist mit entsprechend hohem Aufwand gerade noch zu retten. Siehe Maßnahmen bei Rostgrad 2/3.

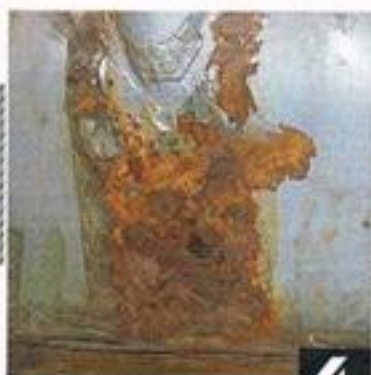
Rostgrad 4

**Charakteristik:** Aufgequollenes Metall mit häufig darunter versteckten Rostlöchern, daneben sichtbare Durchrostungen.

**Maßnahmen:** Hier muss das Blech großflächig herausgetrennt und ein neues Blech eingeschweißt werden.

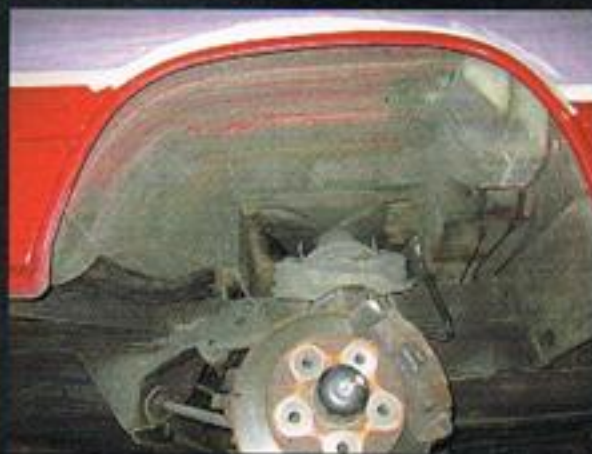
**A** Das Radhaus wurde oberflächlich mit dem Dampfstrahler und Bürste gereinigt. Alte Wachse oder alter Unterbodenschutz kleben noch an Blech und Achsen.

Hier erklärt CamperVans exemplarisch am Radlauf, wie Rost professionell gestoppt und die Substanz des Fahrzeugs auf lange Jahre geschützt wird. Unterboden, Rahmen oder andere Bauteile werden von Timemax ebenso behandelt.

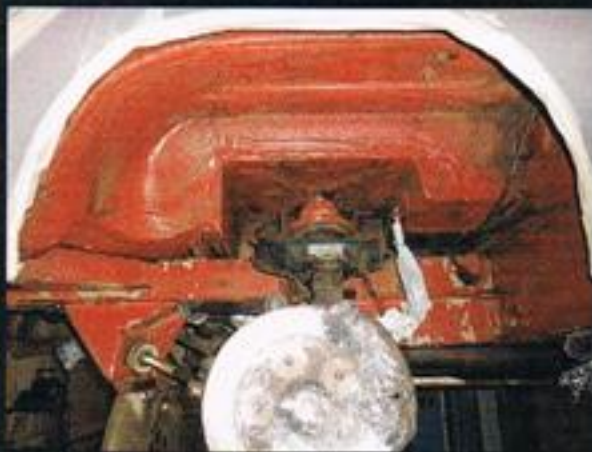
**B** Nach dem Abstrahlen mit Trockeneis präsentieren sich Lack und blankes Blech. Folien schützen Bremsen, Leitungen und Lack, die nicht behandelt werden sollen.

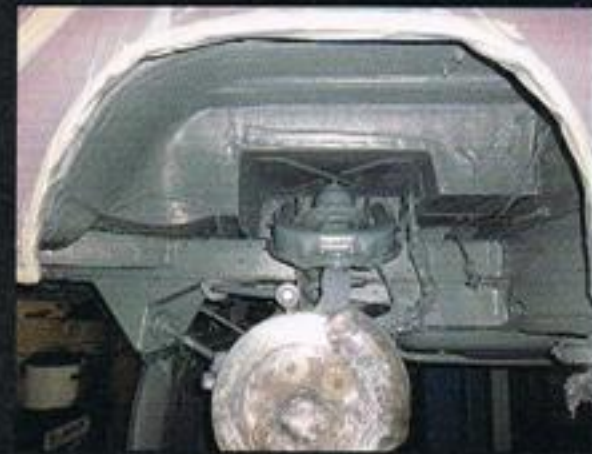
**C** Im Normalfall werden Unterboden und alle vier Radhäuser gleichzeitig mit Timemax Color behandelt, eine Mischung aus umweltfreundlicher Schiffsfarbe und Wirkstoffen aus dem Rostschutz-Fett. Hier die erste Schicht Timemax Color in Grau.

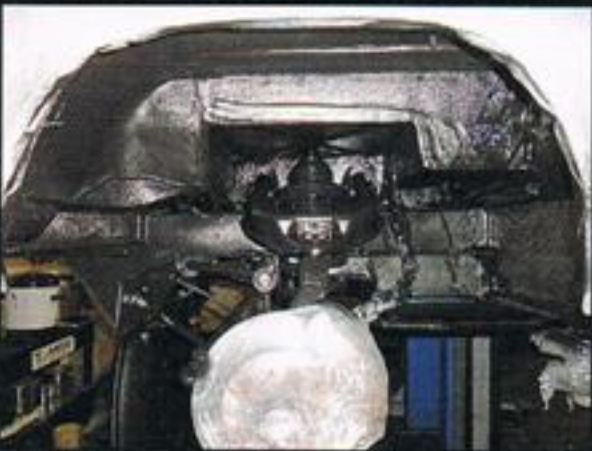
**D** Die zweite Schicht wird in schwarz aufgebracht. Durch den Wechsel des Farbtons wird erkannt, ob das Material überall deckend aufgebracht wurde.

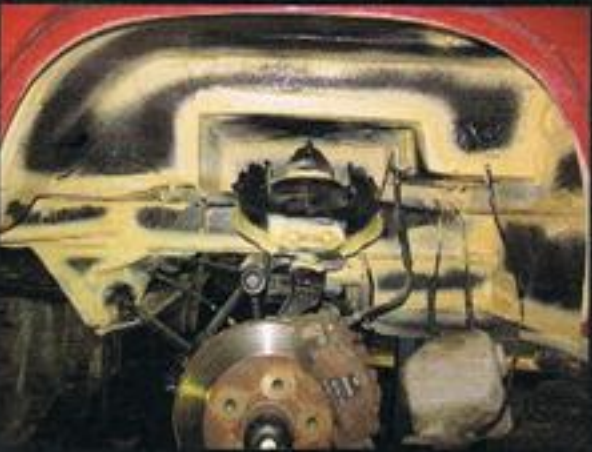
**E** Nach dem Abtrocknen werden alle empfindlichen Stellen, wie Schweißnähte, Ecken und Kanten, zusätzlich mit dem Rostschutz-Fett TimeMAX 2000 behandelt. Das heiß aufgespritzte Fett mit hoher Kriechfähigkeit schützt empfindliche Stellen zusätzlich. Straßenstaub färbt es nach wenigen Wochen ebenfalls schwarz.

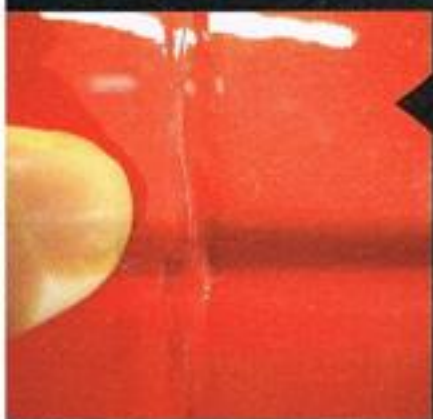
Mit einer Spritze trägt der Experte das honigartige Timemax Move dick auf die Dichtnaht auf.

Karosseriebewegungen und Witterungseinflüsse zermürben Dichtungen. Einmal rissig, kriecht Wasser hinein und trifft an den Falzen auf nacktes Blech. Timemax Move ist eine zähe, konzentrierte Essenz. Mit harziger Konsistenz klebt der Rostschutz wasserdicht auf den Fugen und kriecht langsam in die Fugen hinein. Dort stoppt das Mittel den Rostfraß. Optimal: Move über die warmen Sommermonate hinweg einziehen lassen. Ergänzend kann Move auch, wenn zugänglich, innen auf den Falz aufgebracht werden. Diese Anwendung ist eine attraktive Alternative zum Herausschleifen der Dichtmasse und einer aufwendigen Nachlackierung. Im Herbst kann Move komplett abgewaschen werden.

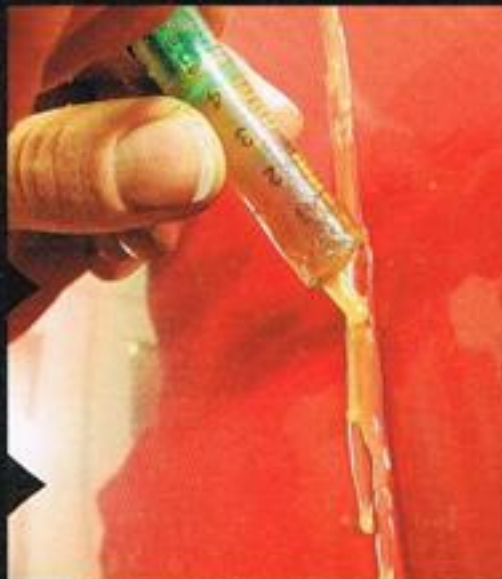
Move kann mit dem Finger etwas glatt gestrichen werden. Wer es ordentlich macht, löst die Beplankung und bringt das Fett über die komplette Naht auf.
