# KORROSIONSSCHUTZ SEIT 20 JAHREN

**Ob international bekannte Schiffswerften, Besitzer von Sportarenen oder klassischen Automobilen – die Kunden, die bei Gerd Cordes' Firma TimeMAX um Hilfe vorsprechen, kommen immer mit demselben Problem: Korrosion.**

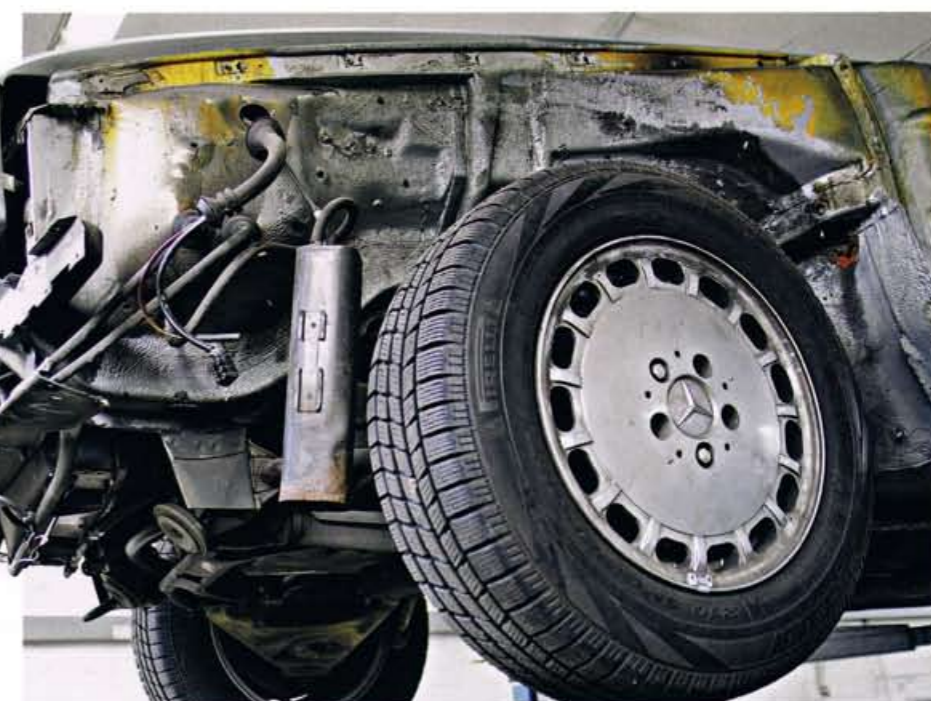
Gestrippt: Dieser Mercedes wurde für Schweißarbeiten im Radkasten vorbereitet.

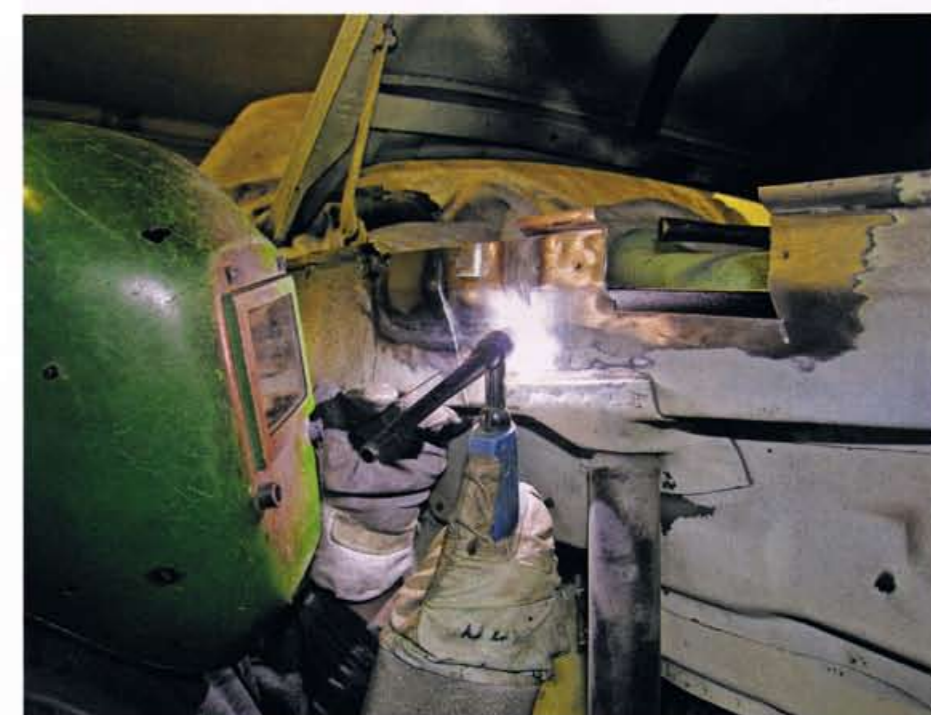
Aufwändig: Verrottetes Blech wird ausgewechselt, eingeschweißt, mit Rostschutzfett behandelt.
