Gerd Cordes ist Spezialist für Rostschutz

Mr. Rost

20 Jahre Garantie gibt der Hamburger Gerd Cordes auf die mit seinem Rostschutzsystem TimeMAX behandelten Karosserieteile. 20 Jahre eigene Forschung und Entwicklung zum Thema Rost machen ihn zu einem weltweit anerkannten Fachmann.

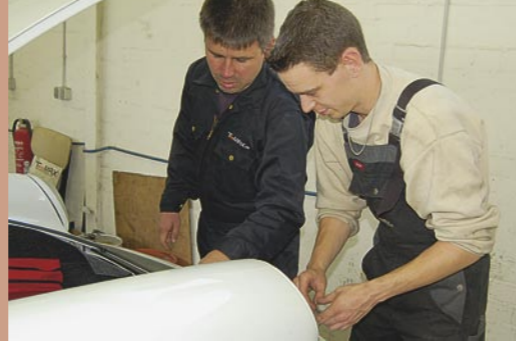
Was ist zu tun: Der TimeMax-Chef (links) bespricht mit seinem Mitarbeiter das weitere Vorgehen bei der Bearbeitung eines Porsches aus den 80er-Jahren.

Aber der Reihe nach. Denn es geht nicht nur um die spezielle TimeMAX-Rostschutzbehandlung, sondern auch um das Aufspüren der Roststellen. „Dieser Porsche sah optisch ein bisschen aus. Erst nachdem wir ihn mit Trockeneis gestrahlt hatten, sah man, dass der Kotflügel an einer Stelle bereits durchgerostet war.“ Um überhaupt die verdeckten Schwachstellen finden und behandeln zu können, setzt Gerd Cordes zwei ungewöhnliche Diagnosehilfsmittel ein. Das eine ist ein Schichtdickenmessgerät. „Das Schichtdickenmessgerät verrät uns, ob es noch die ursprüngliche Lackschicht ab Werk ist, oder ob schon einmal nachlackiert oder gespachtelt
